INTERVENTI DI MONITORAGGIO E MESSA IN SICUREZZA PRESSO L'EDIFICIO TORRE DELLE NAZIONI

MOSTRA D'OLTREMARE S.p.A.
AREA Tecnica

OGGETTO: Intervento di monitoraggio e messa in sicurezza edificio Torre delle Nazioni

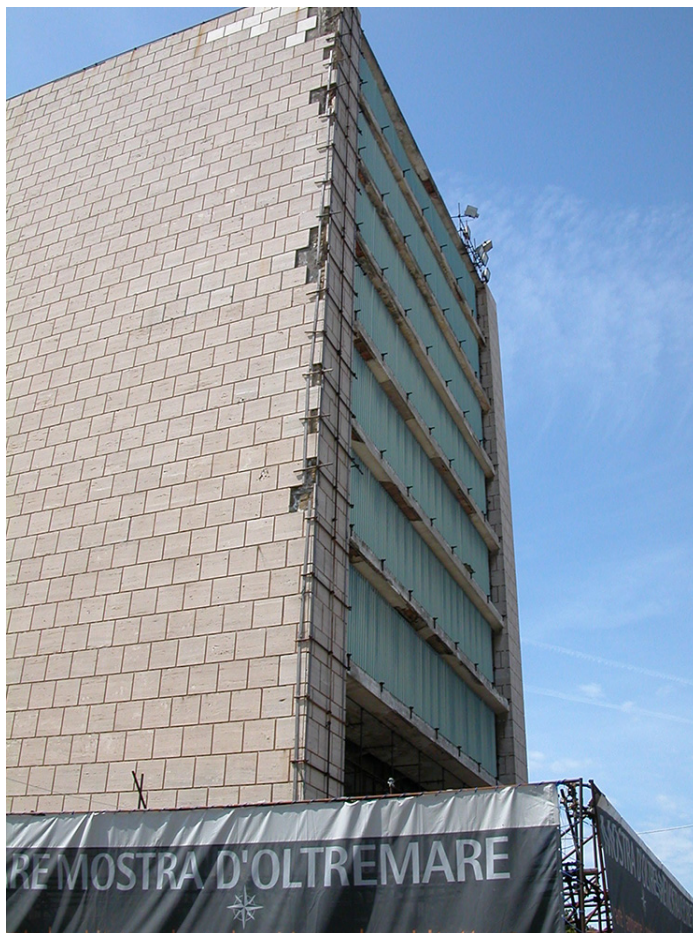
L'edificio è composto da un basamento di 4 mt ca. di altezza dal piano di campagna, rivestito in mattoni rossi montati a lista (risalente alla ricostruzione post bellica del '50) e da un corpo parallelepipedo in elevazione di 40 mt ca., con due pareti cieche (ovest ed est) completamente rivestite in lastre di travertino, mentre le pareti nord-sud sono scandite dagli aggetti delle strutture orizzontali in c.a. ed attualmente schermate con pannelli di lamiera ondulata in mancanza delle originarie superfici vetrate (foto 2).

foto 2 – il prospetto sud ed est della Torre delle Nazioni

Non più utilizzata a partire dagli anni '70, oggi la struttura appare in condizioni di notevole degrado.

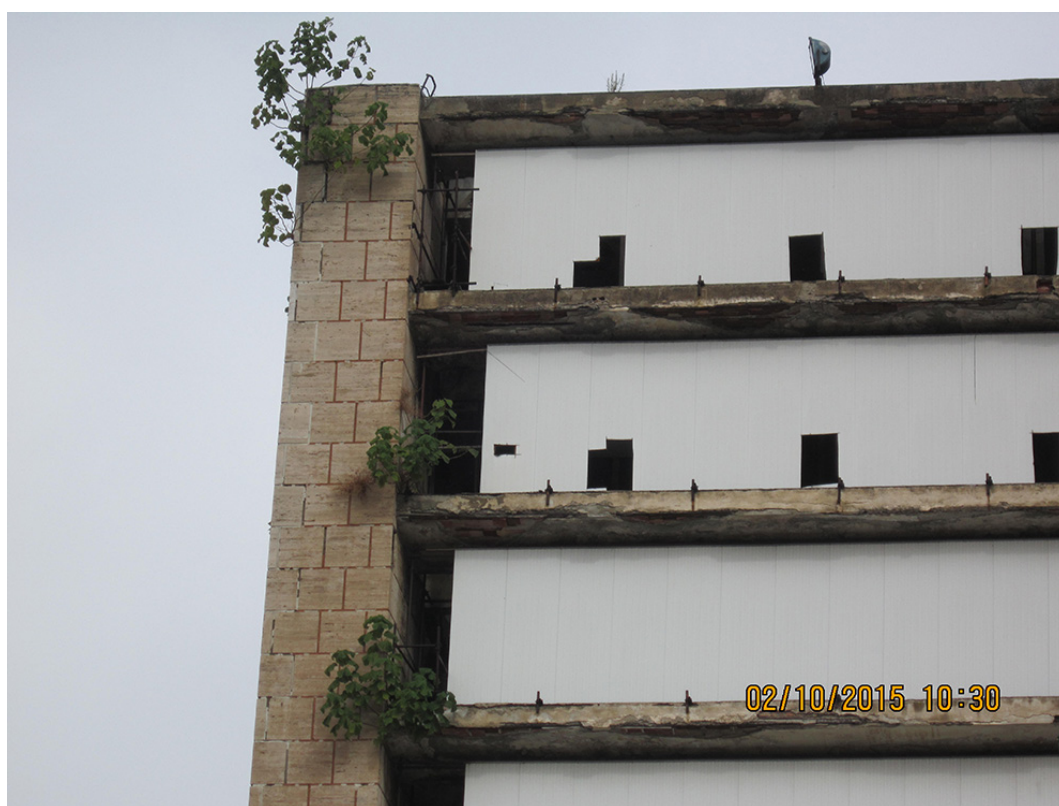
- a) deterioramento degli elementi in cemento armato (aggetti orizzontali), con orientamento nord – sud, esposti prevalentemente all'azione delle piogge ed al progressivo fenomeno di distacco delle parti superficiali in calcestruzzo ed alla successiva ossidazione del ferro di armatura, con la conseguente perdita della geometria degli elementi a sbalzo ed indebolimento strutturale che ne consegue (foto 3).

foto 3 – elementi in cemento armato a sbalzo del prospetto sud

Tra le altre attività di monitoraggio, si procederà, dove necessario, all'eventuale fissaggio delle schermature in lamiera agli agganci e/o la battitura di elementi in calcestruzzo in distacco.

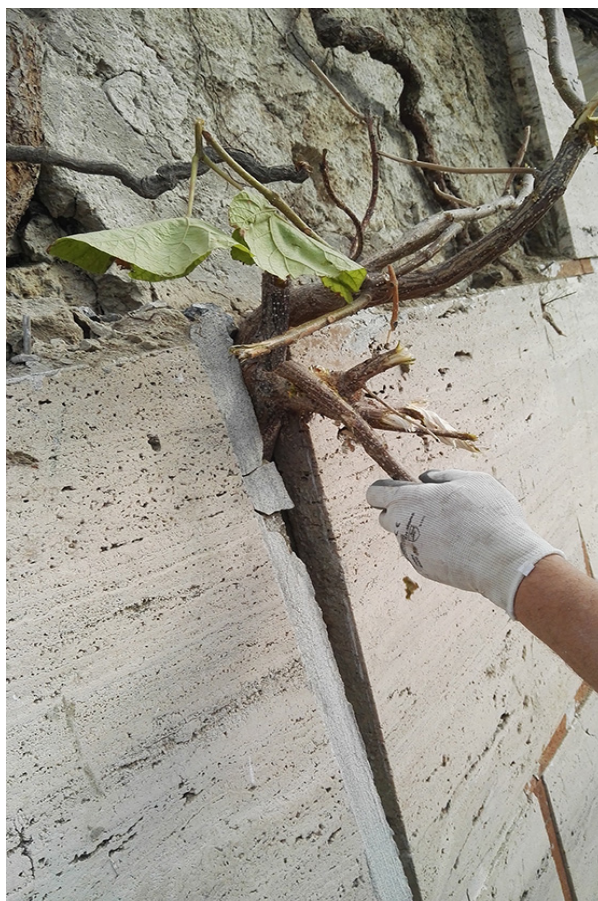
- b) perdita di adesione (e che può arrivare fino al completo distacco) dei rivestimenti in lastre di travertino delle pareti esterne ovest - est, dal supporto della muratura, causata tanto dall'infiltrazione dell'acqua piovana, battente sulle superfici, quanto da fenomeni di crescita spontanea di vegetazione, anche a notevole altezza, che compromettono la stabilità del rivestimento esterno delle lastre, spinte dallo sviluppo degli arbusti (foto 4).

foto 4 – lastre in travertino, distaccata dal supporto murario

- verifica della stabilità delle lastre dei prospetti est - ovest, eventuale smontaggio e messa a dimora di quelle in fase di caduta;
- indagine diagnostica termografica (non distruttiva) sui rivestimenti in lastre di travertino;
- mappatura dello stato di degrado delle superfici rivestite in lastre di travertino a seguito dei risultati diagnostici e dell'indagine visiva;

- eliminazione della vegetazione spontanea che attecchisce nelle intercapedini tra le lastre in travertino, con applicazione di trattamento diserbante per rallentare la successiva ricrescita;
- fissaggio delle schermature in lamiera ondulata dei versanti nord e sud;
- verifica in copertura della regimentazione delle acque piovane nelle discendenti, controllo dell'integrità delle stesse e della loro immissione nella rete fognaria al fine di evitare fuoriuscite di acqua che possano danneggiare ulteriormente parti del fabbricato.

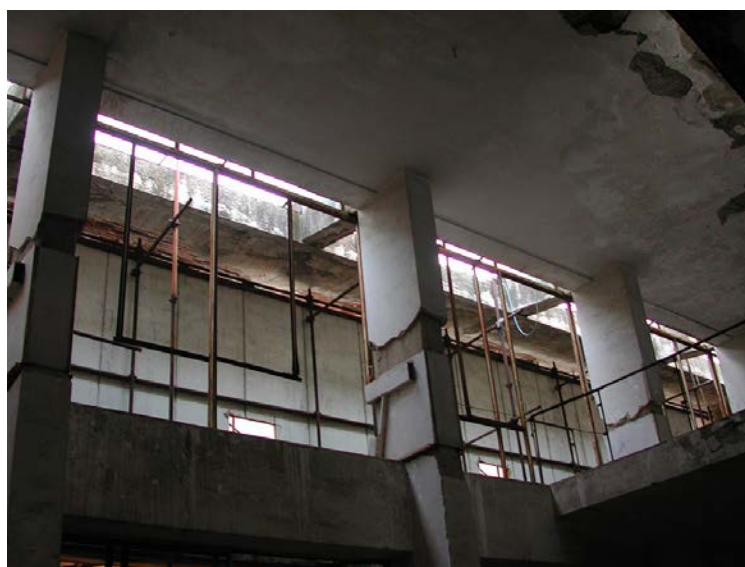
Inoltre, i citati prospetti nord – sud, un tempo caratterizzati dalla presenza di infissi vetrati, oggi sono chiusi da elementi in lamiera ondulata, che anche per l'azione di spinta del vento, particolarmente incisiva nel punto in cui è ubicata la Torre, richiederebbero un controllo costante di tenuta agli elementi di ancoraggio (foto 5).

foto 5 – vista dall'interno dell'edificio dei profili in ferro degli infissi originari e lamiera ondulata esterna di protezione

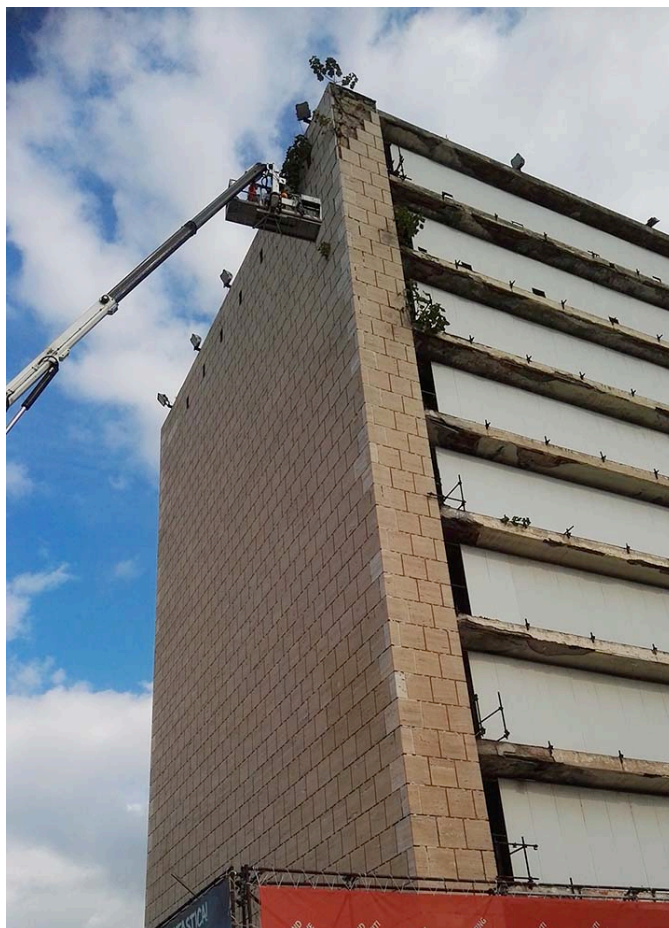
Fino al recente passato, gli interventi di messa in sicurezza e di monitoraggio, nelle zone non raggiungibili dall'interno dell'edificio, sono stati eseguiti con l'ausilio di mezzi in elevazione (piattaforme con cestelli), ed hanno consentito la sola risoluzione di problematiche più urgenti (foto 6).

foto 6 – intervento in sommità della torre, con l'ausilio di piattaforma con cestello

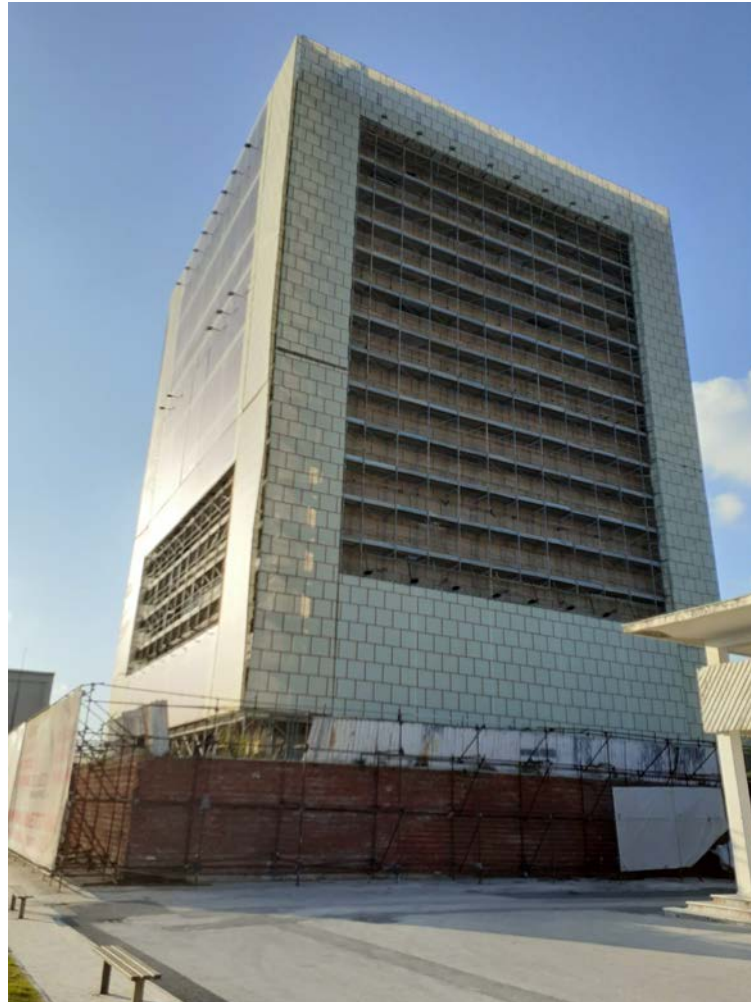
foto 7 – il ponteggio realizzato

Per tutto quanto suddetto, la Mostra ha scelto di procedere con il montaggio di un ponteggio sui quattro lati della Torre, per effettuare un monitoraggio più sistematico ed agevole della struttura, evitando, per quanto possibile, l'accesso all'interno dell'edificio, se non nei casi più necessari, ed intervenendo prevalentemente, invece, dall'esterno.
