Relazione a valle del sopralluogo effettuato in data 1 - 2 dicembre 2020 presso il viale di accesso al parcheggio MdO (retrostante al complesso RAI), da via G. Marconi, a seguito di segnalazione di sversamento di acqua all'interno di un locale interrato del centro produzione RAI di via G. Marconi - Napoli

MOSTRA D'OLTREMARE SPA NAPOLI..

OGGETTO: Stima infiltrazione locali Rai da strada di collegamento parcheggio QuiK
(Area Maradona)

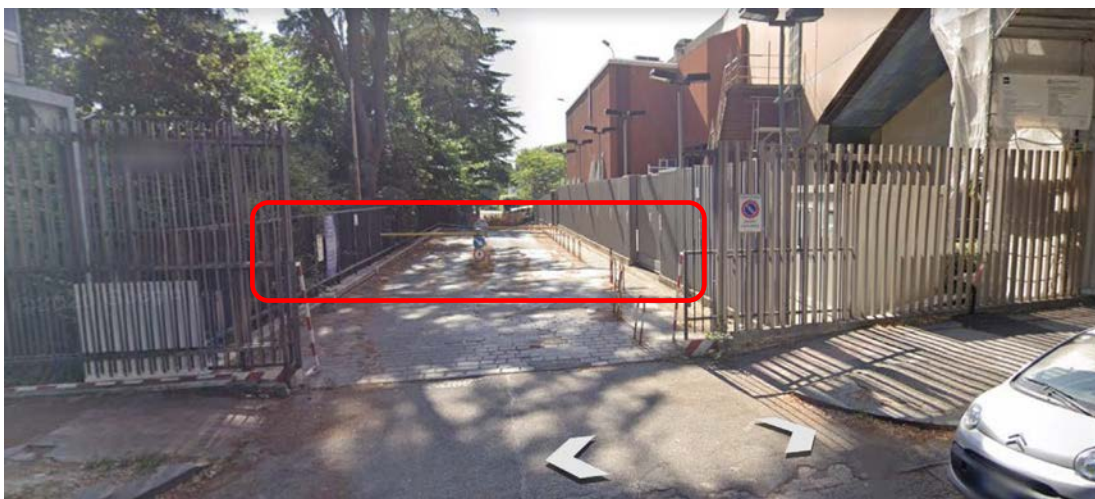
Accesso al parcheggio MdO da via G. Marconi

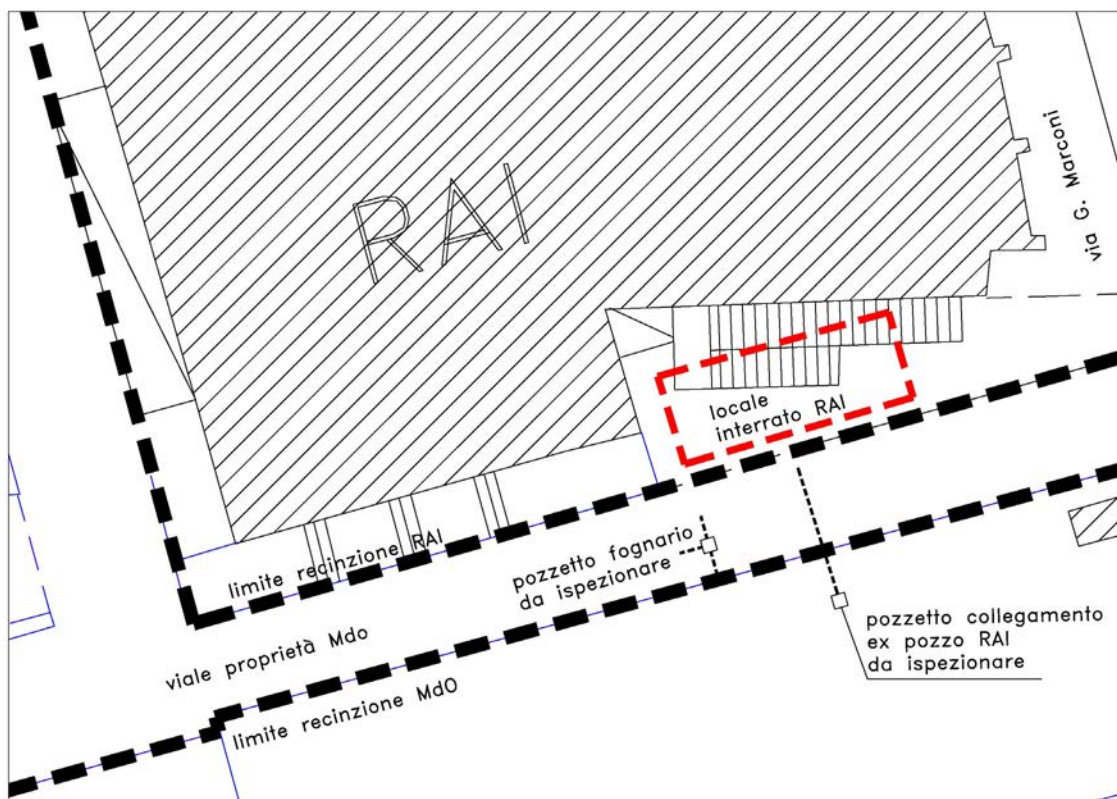
Planimetria dell'area oggetto di sopralluogo

Nel sopralluogo effettuato in data 2.12.2020, si è individuato – con l'ausilio dei tecnici RAI - sul viale esterno di accesso ed in particolare lungo il cordolo di recinzione RAI, il punto corrispondente al foro che, a quota -3 mt ca. dalla quota del viale, sversa acqua all'interno del locale interrato RAI. Tale punto è stato, con buona approssimazione, posizionato a circa 35 mt dalla cancellata su via Marconi, di accesso al viale.

Non si sono rilevate, sul tratto di viale oggetto di osservazione, evidenze di avvallamenti o sconnessioni, se non una leggera discontinuità nella parte centrale del vialetto.

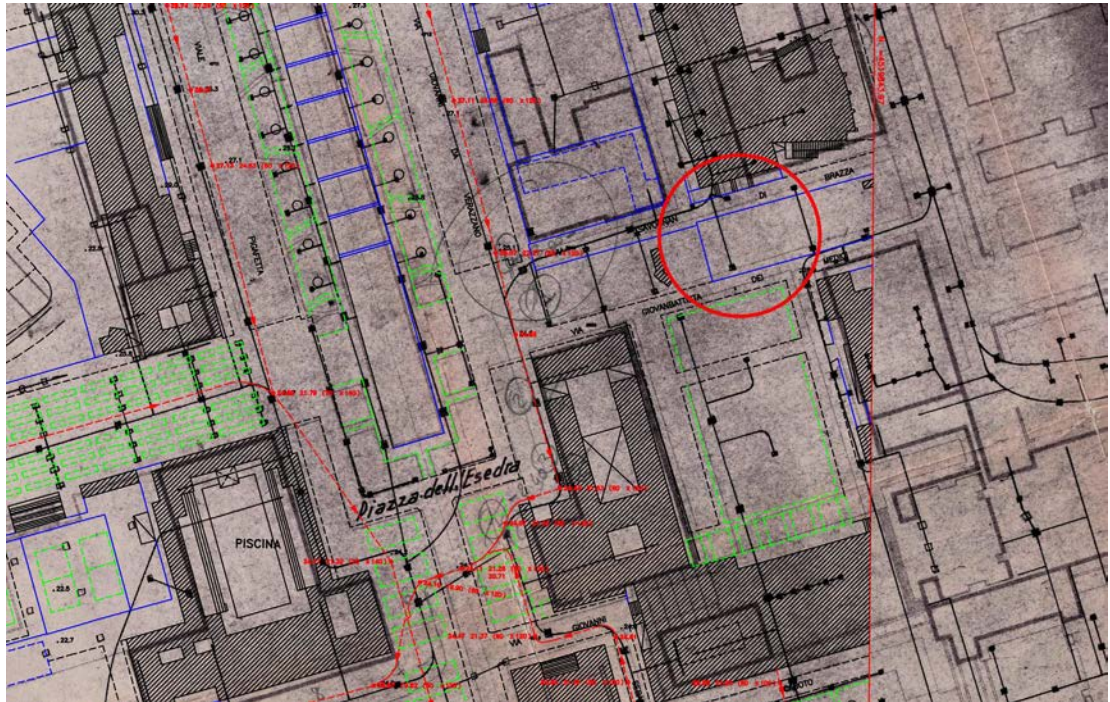
Sulla scorta delle planimetrie dei sottoservizi in nostro possesso, è plausibile escludere che tale sversamento sia riconducibile a fuoriuscita d'acqua per perdita di tubazione di carico idrico, non rilevandone graficamente la presenza nelle planimetrie.

Relativamente invece al sistema fognario Mostra (confrontato con i grafici della rete di scolo MdO), si è constatata in loco, la presenza di un sistema di caditoie di raccolta di acque piovane e di un pozzetto (sul viale stesso e già ispezionato il giorno precedente), all'interno del quale si rileva un corsetto di sezione quadra in direzione ortogonale al cordolo della cancellata RAI, una tubazione che proviene dal giardino ed una tubazione in direzione fontana esedra.

Sovrapposizione aerofotogrammetrico con cartografia rete fognaria MdO

Non risulta perseguibile l'esecuzione di una videoispezione, per la profondità del condotto da ispezionare, peraltro in area con presenza di essenze arboree, che impediscono l'allargamento dell'accesso per l'introduzione della strumentazione (proprio per la presenza delle radici), si prevede la realizzazione di uno scavo in prossimità del limite tra area Mostra e RAI lungo il viale di accesso da via Marconi, al fine di individuare problematiche al momento non evidenti quali ad esempio la presenza di sottoservizi non documentati o infiltrazioni da tratti fognari.

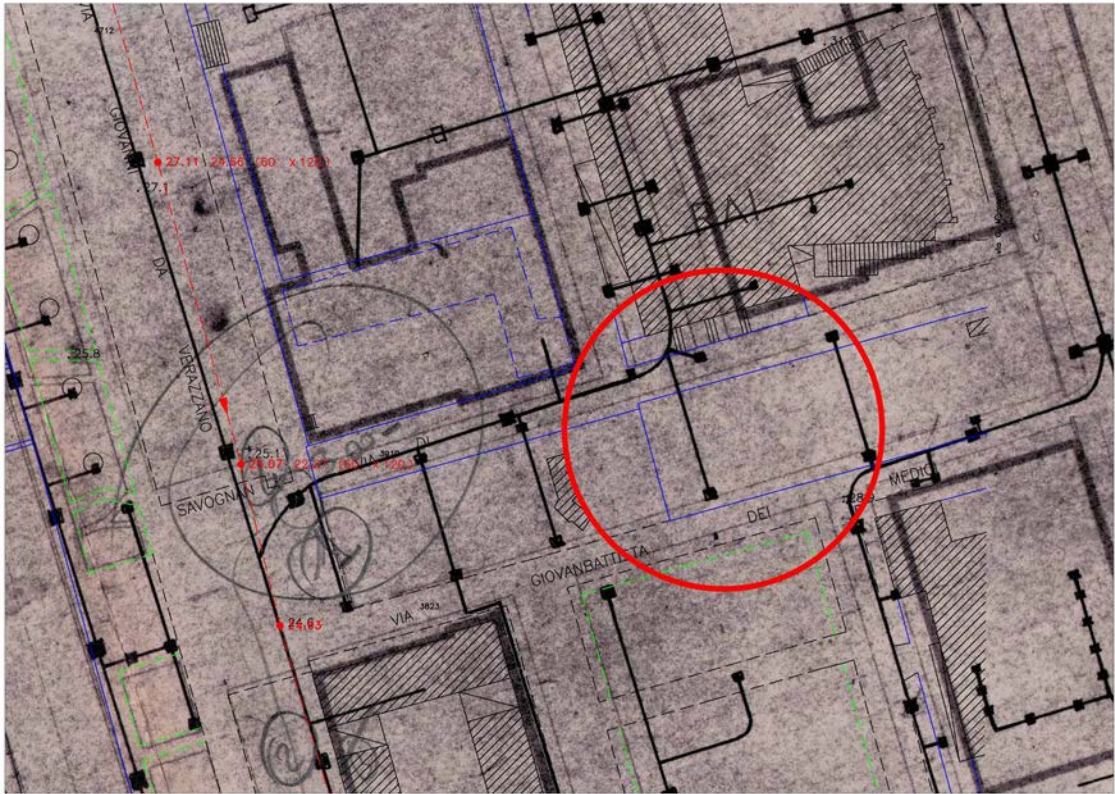
Dettaglio sovrapposizione aerofotogrammetrico con cartografia rete fognaria MdO
